PROCES VERBAL DE CONSTAT

« ADEME », AGENCE DE L'ENVIRONNEMENT ET DE LA MAITRISE DE L'ENERGIE, Délégation Régionale Rhône-Alpes, dont le siège social est 2 Square La Fayette, BP 406 – 49004 ANGERS Cedex 01.

Certifie m'être transporté ce jour, à PREMERY (Nièvre) sur le site des USINES LAMBIOTTE, où étant, à 14 H 30, en présence de :

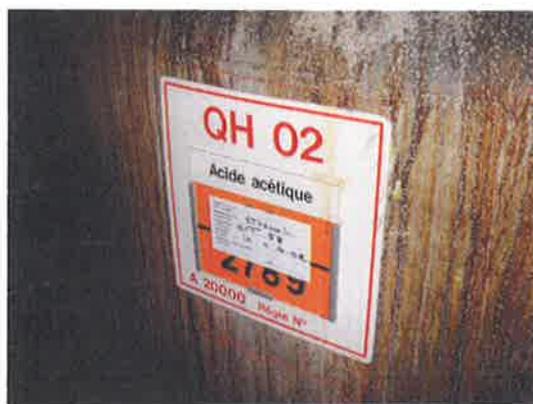
Cliché n° 1
cuve

On arrive sur un passage en structure bois qui est très vétuste. Elle apparaît très dégradée.

Autour cette dernière cuve, il y a une autre qui est placée plus haut. Sur sa surface, je ne vois pas une plaque d'identification. A noter que les tuyauteries en place sont rouillées partiellement et en position raccordées, sous réserve de ce qui n'est pas visible.

A titre d'illustration, je prends plusieurs clichés photographiques qui mettent en évidence l'état de l'enceinte générale, l'état des cuves et le positionnement de la cuve QH 02 qui est annoncée pour de l'acide acétique mais qui est en fait de l'éthanol CIT 58 le 4.10.02. comme indiqué sur une plaque avec une mention en bas **A 20000 Régie n° sans précision.**

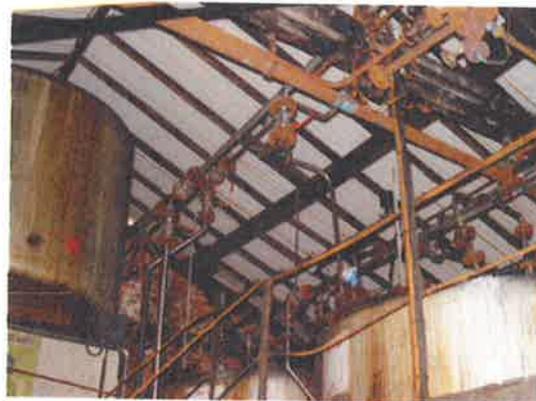
Le Cliché n° 6 montre l'état de la toiture.

Il est précisé que la cuve dénommée QH 02 appartient maintenant à la Société ECOPREME. Quand il sera amené à récupérer cette cuve, une partie du toit qui est constituée d'une charpente en bois avec des plaques métalliques sera enlevée à cet endroit.

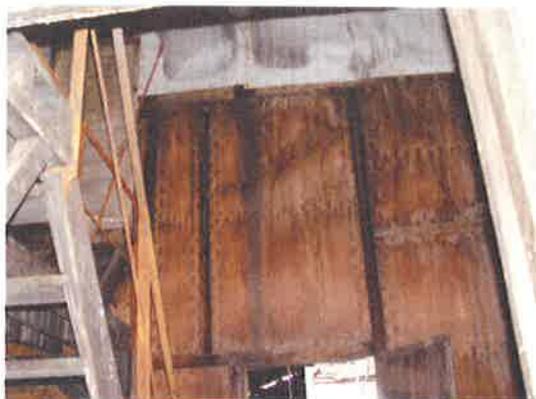
Les clichés n° 7 & 8 représentent les abords vers l'entrée.

A noter que l'entrée de ce bâtiment, côté Nord, présente un bardage en très mauvais état. Il est en partie tombé en partie supérieure.

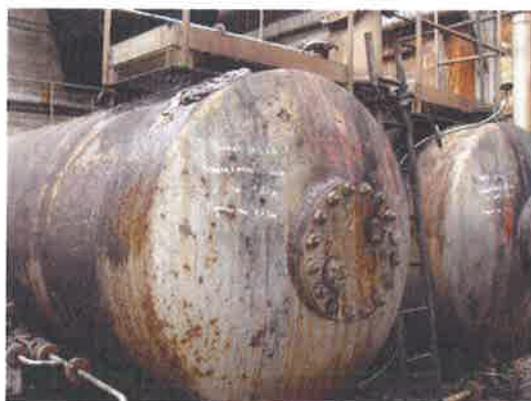
Cliché n° 9.

Sur la première, la plus à droite, il est marqué produit acétate, hauteur produit 50 cm, hauteur cuve 1,50 m, largeur cuve 7,50 m.

Sur la deuxième cuve QH 11, produit acétate, hauteur produit 52 cm, hauteur cuve 1,50 m, longueur cuve 7,70 m.

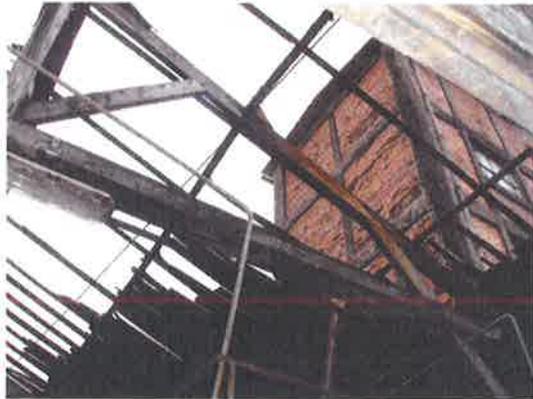
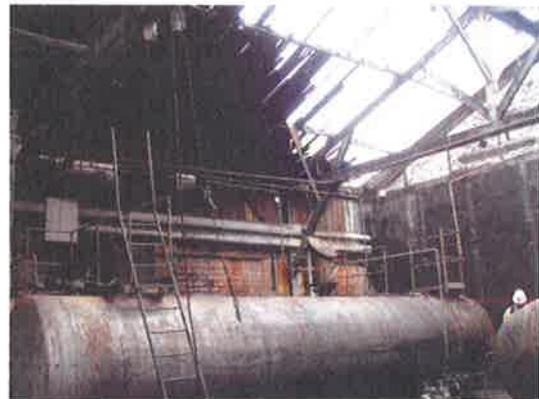
Clichés n° 10 & 11.

Au niveau de l'environnement, les cuves elles-mêmes sont en mauvais état extérieur. La toiture au-dessus du bâtiment a complètement disparu. Il n'en subsiste que des vestiges rouillés. Le bardage général, côté Est, est affecté de coulures, le sol est en mauvais état.

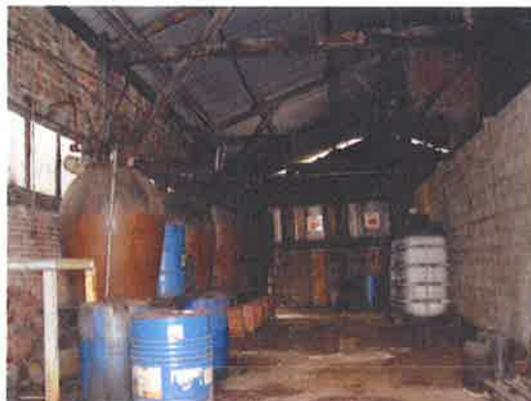
Cliché n° 12.

Là, il y a un pan de mur qui est en parpaings avec des fractures plus ouvertes en partie supérieure qu'inférieure. Ces fissures sont multiples et suivent pour partie les parpaings ou d'autres fentes verticales.

En partie gauche le briquetage est très vétuste. Au-dessus il y a une charpente métallique avec des bouts de toiture qui sont anciens et vétustes, d'autres parties ont été visiblement rénovées.

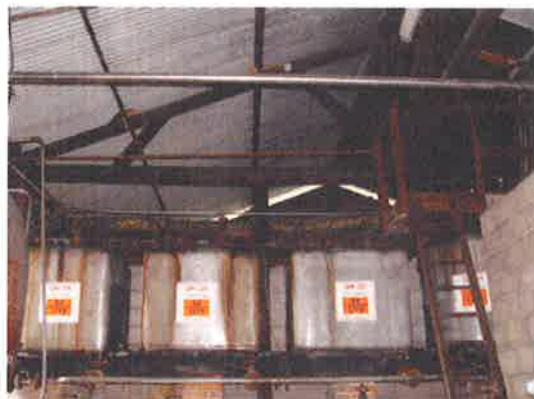
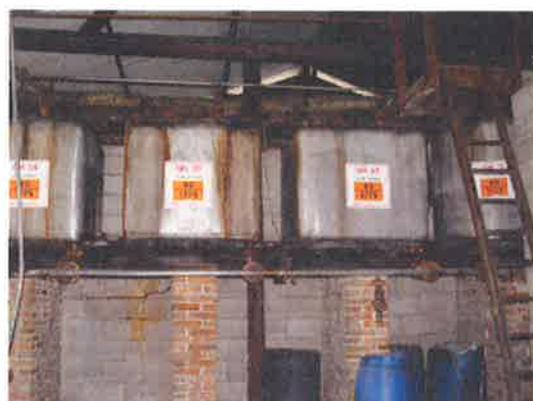
Clichés n° 15, 16 & 17.

Pour accéder à cet endroit, il y a un passage ouvert qui comporte en partie supérieure des passages de tuyaux et passerelles. L'ensemble est très vétuste, certains des tuyaux sont cassés.

L'assise de réception de ces cuves a son socle de soutien en dur avec briquetage et parpaings. Elle apparaît vétuste, affectée de nombreux désordres.

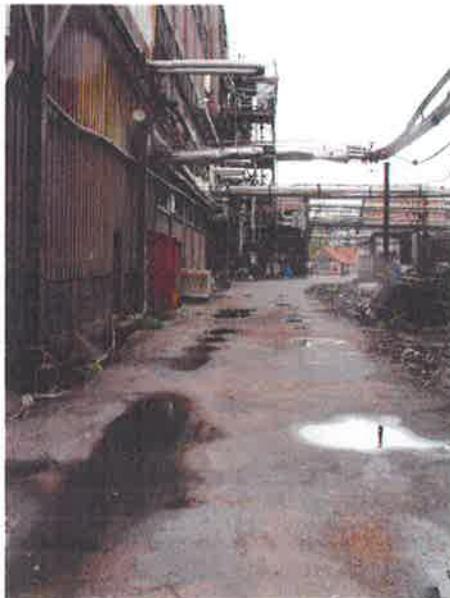
Cliché n° 25.

On poursuit ensuite en direction du côté Ouest. A cet endroit, le chemin qui était originellement recouvert d'un enrobé présente de nombreux dénivelés et des nids de poule en partie couverte par l'eau.

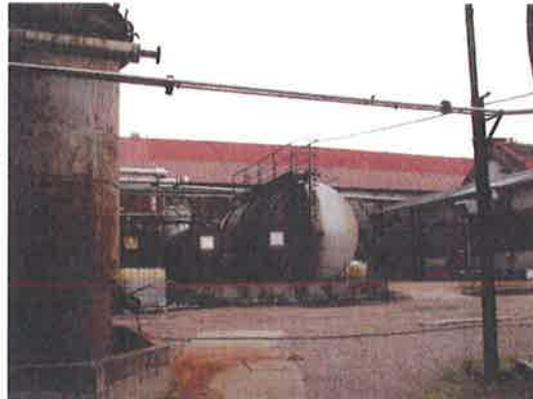
Cliché n° 29.

A noter que le mur d'enceinte dont il sera constaté l'état depuis la rue est en briques, en très mauvais état.

Le bâtiment par lui-même qui se trouve en partie gauche est très vétuste. Il est pour partie constitué de briques. La couverture est en tôle, l'ensemble étant rouillé comme les gouttières.

Le support droit n'a pas une position rigoureusement verticale.

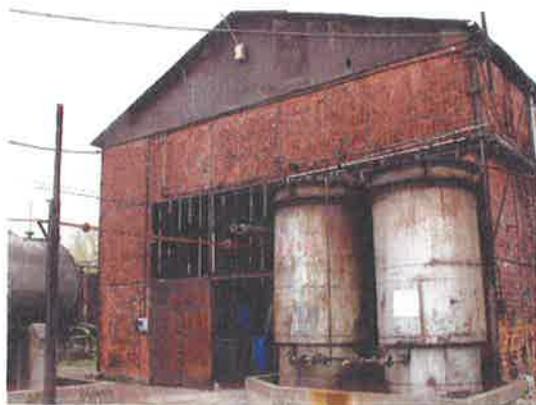
Le cliché n° 30 montre l'état du bâtiment.

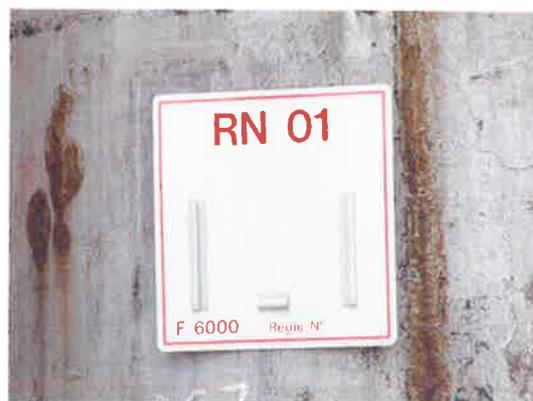
Le cliché n° 31 montre l'identification et l'état de la cuve.

A noter que Monsieur GEORGES m'indique qu'elle a été vidangée et son contenu d'ACETATE placé dans des cubitainers disposés sur palettes et qui seront décrits ci-après.

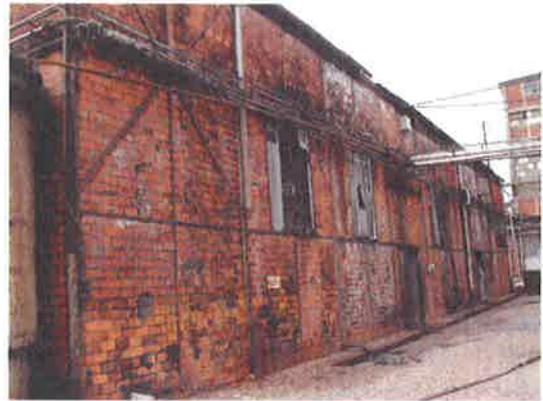
Le cliché n° 40 montre le mauvais état du bâtiment. Les briques sont très altérées.

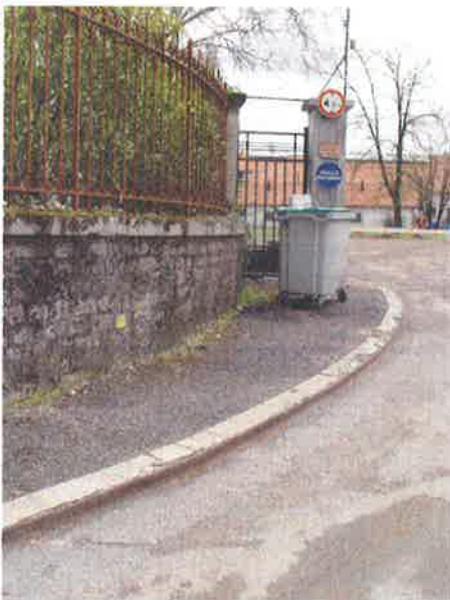
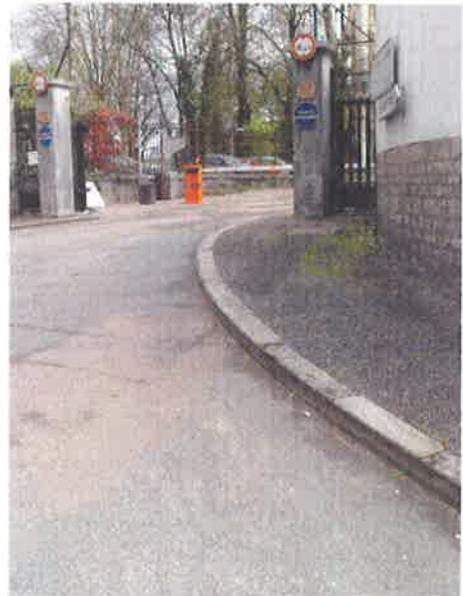
Clichés n° 50 & 51.

L'entrée proprement dite est formée de deux trottoirs de chaque côté avec érosion.

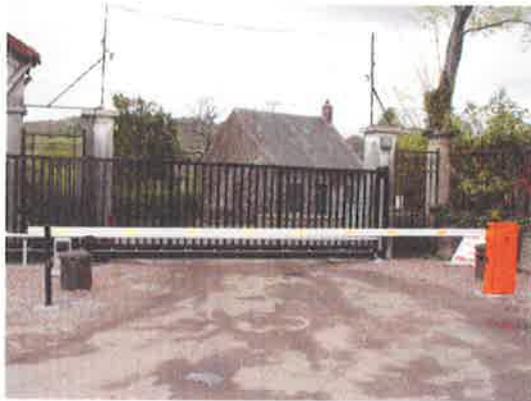
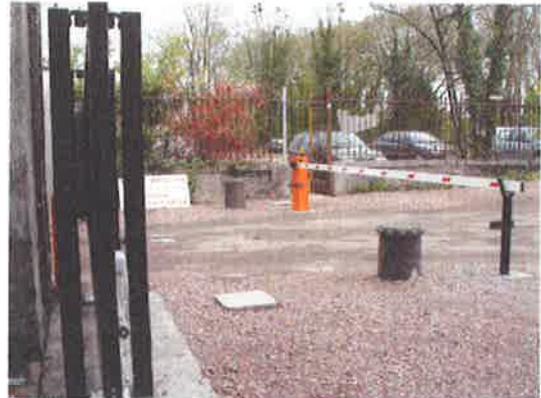
Clichés n° 52, 53 & 54.

Le seuil est également érodé, non stable avec deux anciens pilastres qui sont vétustes. Il y a deux portillons de chaque côté.

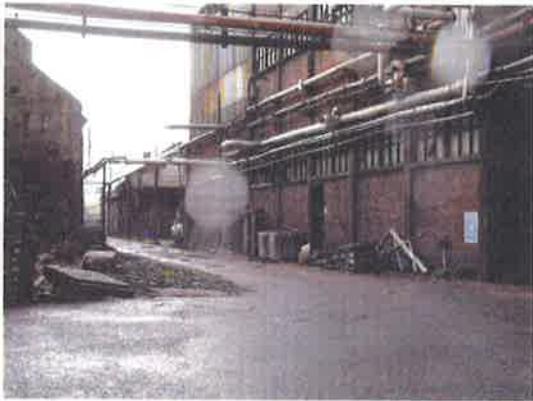
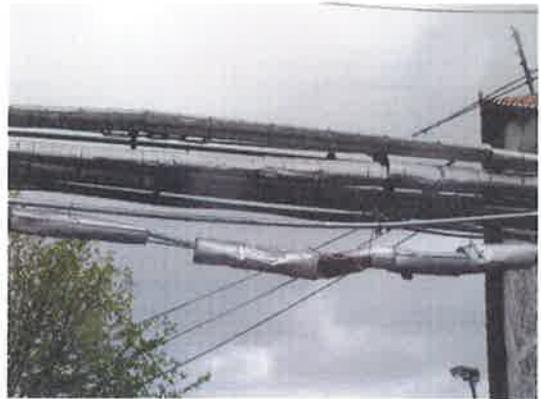
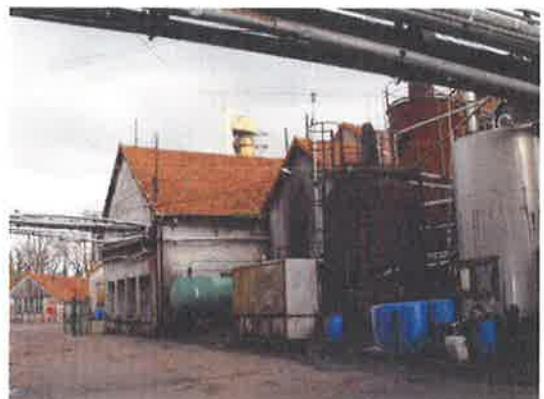
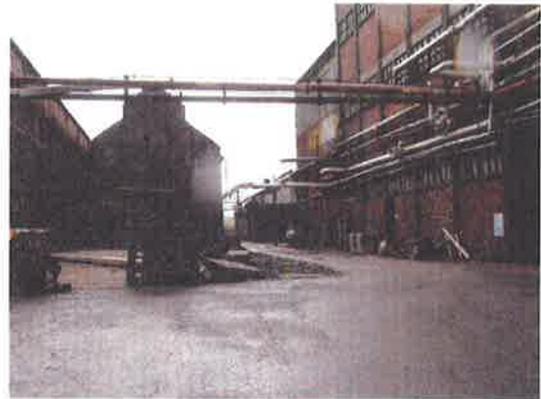
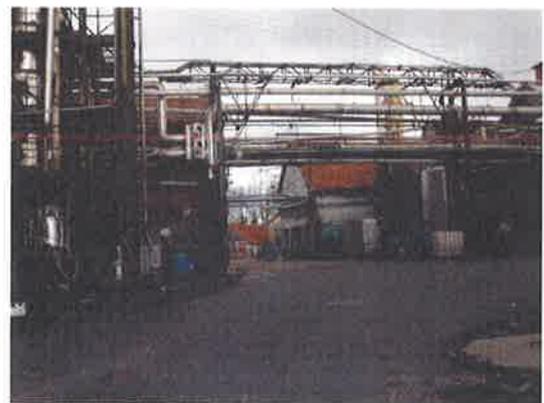
Les clichés n° 68 à 75 représentent la voie de desserte après l'entrée.

D'une manière générale, les installations sont très anciennes, affectées de rouille, les bâtiments sont vétustes.
