PROCES VERBAL DE CONSTAT

« ADEME », AGENCE DE L'ENVIRONNEMENT ET DE LA MAITRISE DE L'ENERGIE, Délégation Régionale Rhône-Alpes, dont le siège social est 2 Square La Fayette, BP 406 – 49004 ANGERS Cedex 01.

Certifie m'être transporté ce jour, à PREMERY (Nièvre) sur le site des USINES LAMBIOTTE, où étant, à 14 H 30, en présence de :

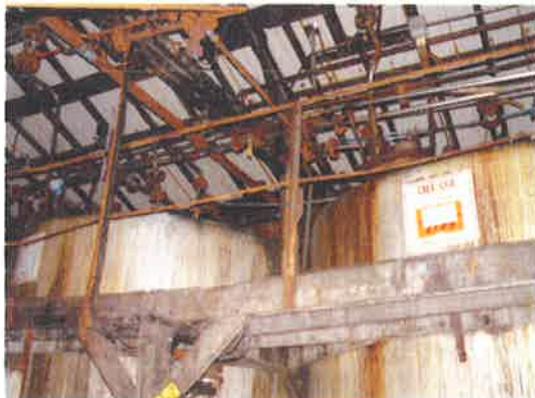
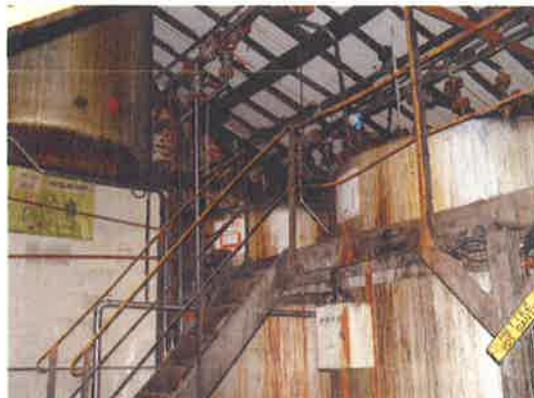
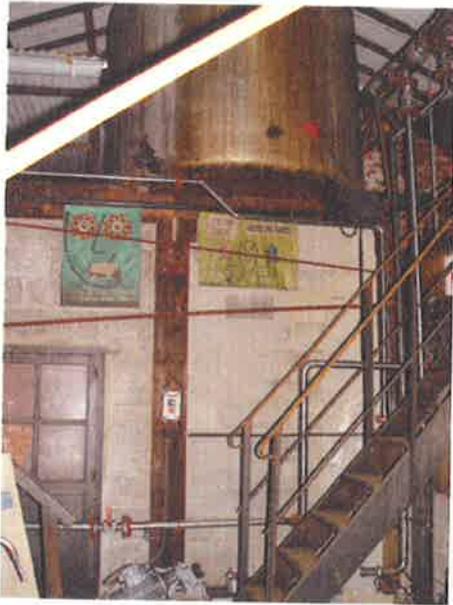
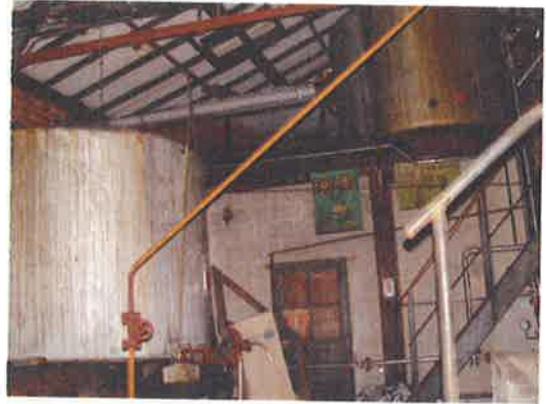
Les clichés n° 2, 3, 4 & 5 représentent les abords

Il est précisé que la cuve dénommée QH 02 appartient maintenant à la Société ECOPREME. Quand il sera amené à récupérer cette cuve, une partie du toit qui est constituée d'une charpente en bois avec des plaques métalliques sera enlevée à cet endroit.

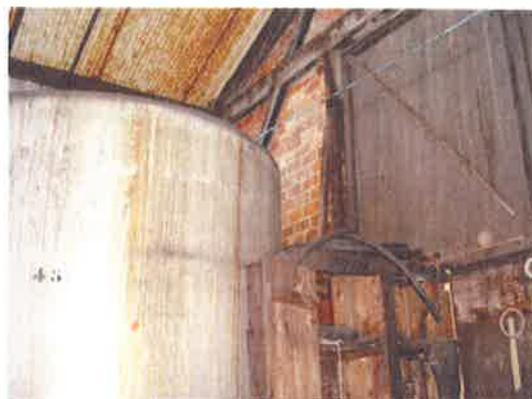
Les clichés n° 7 & 8 représentent les abords vers l'entrée.

A noter que l'entrée de ce bâtiment, côté Nord, présente un bardage en très mauvais état. Il est en partie tombé en partie supérieure.

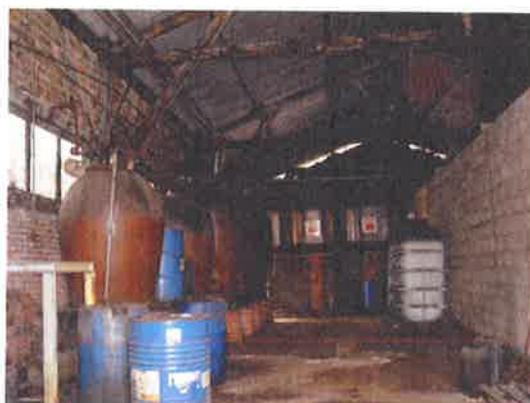
Cliché n° 12.

La cuve QH 31 est disposée en hauteur, sur un pilier comme les trois autres cuves situées en partie gauche.

Sur la plaque je remarque QH 31 ACIDE FORMIQUE 80 bars 1779 et en dessous 1400 Régie n°.

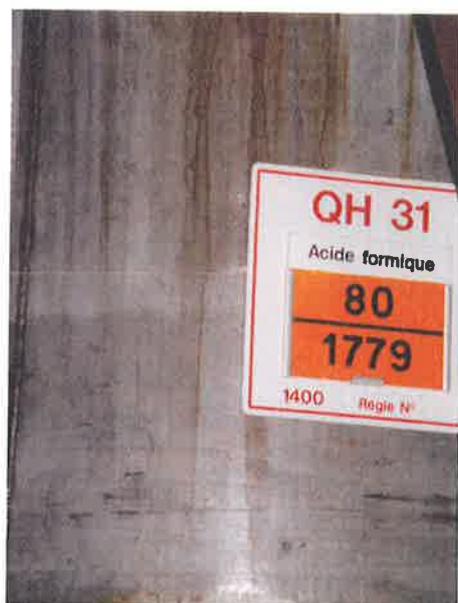
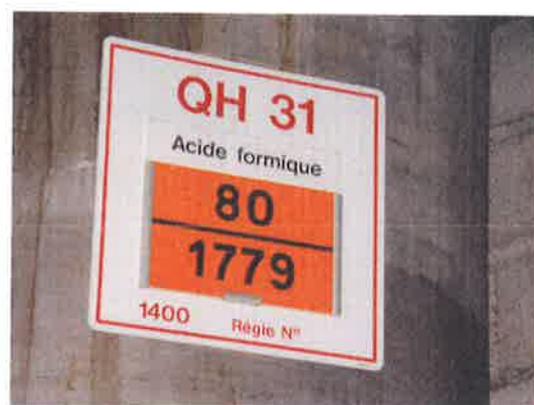
Clichés n° 13 & 14.

Il y a quatre cuves, trois qui ont la même dimension et une cylindrique qui nous intéresse.

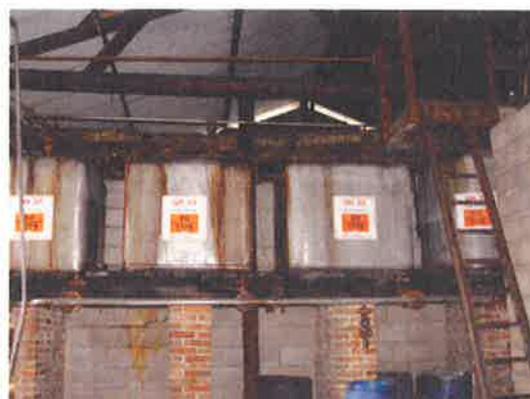
Clichés n° 15, 16 & 17.

Pour accéder à cet endroit, il y a un passage ouvert qui comporte en partie supérieure des passages de tuyaux et passerelles. L'ensemble est très vétuste, certains des tuyaux sont cassés.

L'assise de réception de ces cuves a son socle de soutien en dur avec briquetage et parpaings. Elle apparaît vétuste, affectée de nombreux désordres.

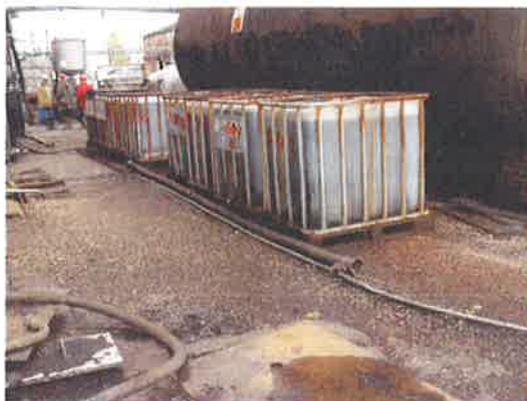
Cliché n° 19.

Au niveau du passage, le grand réservoir cylindrique porte l'inscription QH 61 SOUDE 90/1824 F 60000 Régie n° .

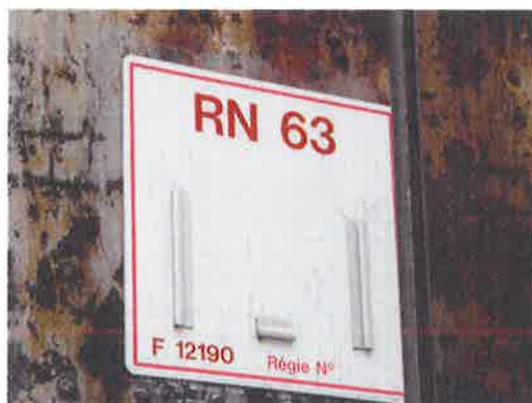
Cliché n° 26.

Cette cuve est potentiellement pleine. Il est impossible de l'ouvrir.

Elle est située dans un groupe de cuves de différentes dimensions et de différentes formes.

Il s'agit de la troisième en partant de la gauche.

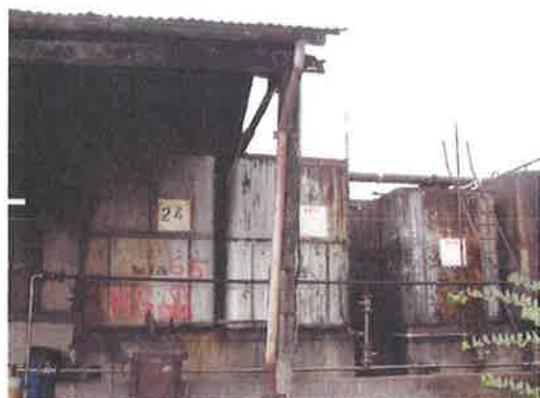
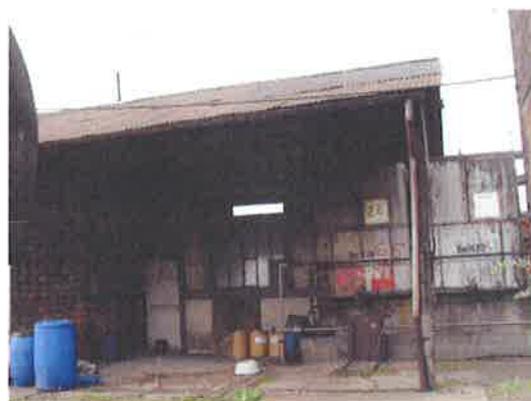
Clichés n° 27 & 28.

Pour y accéder, on doit contourner le bâtiment qui est situé avant avec une courette pour partie bétonnée, pour partie en gravier et en terre meuble.

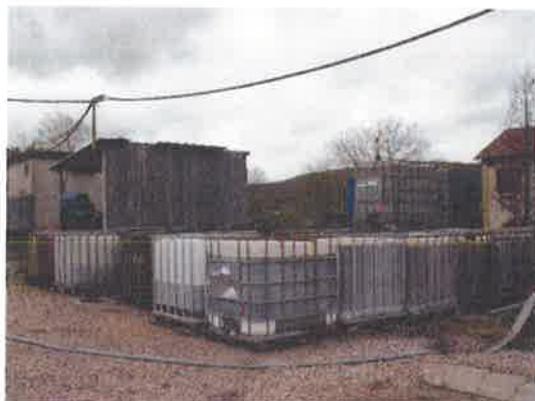
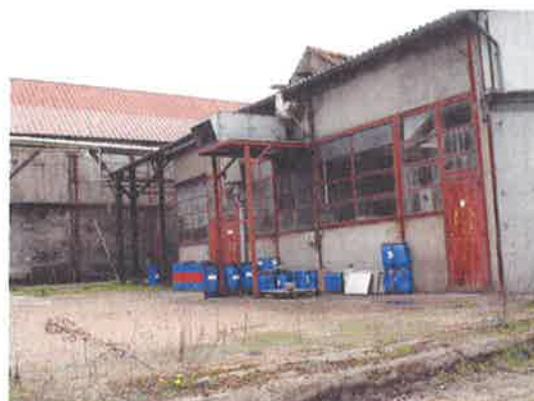
Clichés n° 32 & 33 .

Juste avant le passage, sont remis de nombreux cubitainers conditionnés comme précédemment. Il y en a 68.

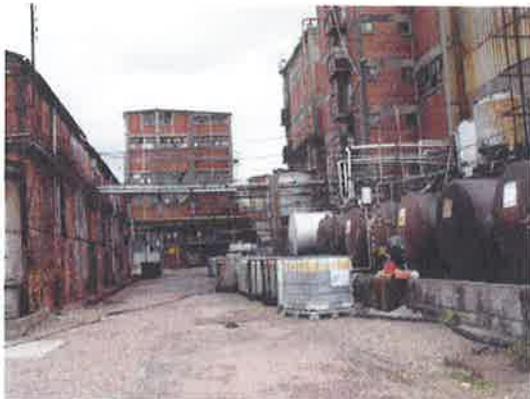
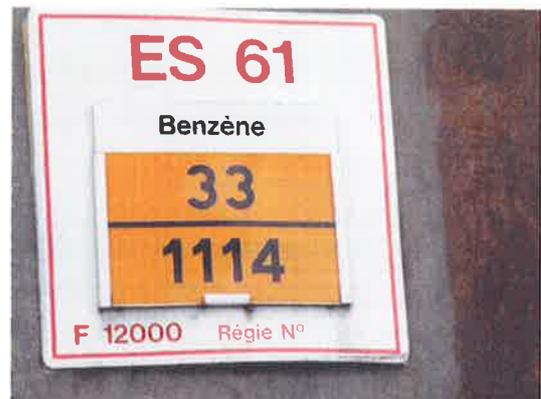
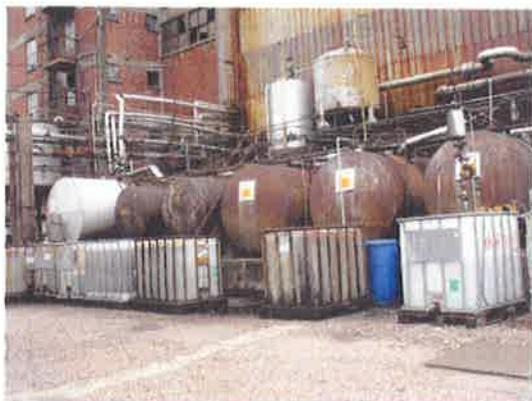
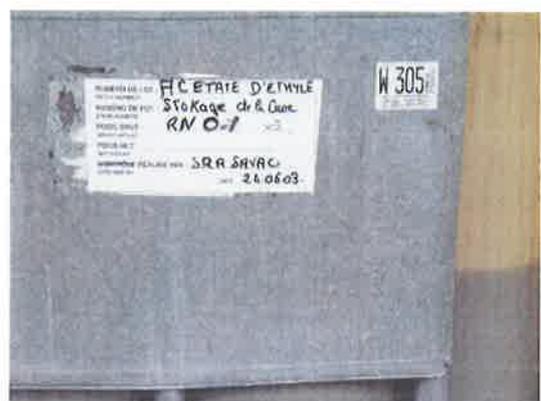
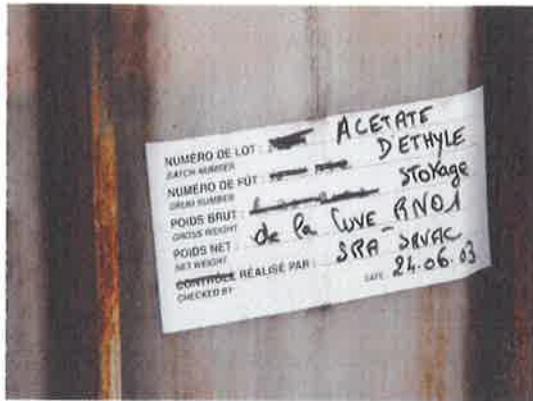
Clichés n° 35 à 40.

La cuve portant l'indication ES 61 BENZENE 331114 F 12000, n° de Régie sans précision doit être vidangée. Elle se situe dans un groupe de plusieurs cuves dont le nombre total est 9, dont une de grande dimension qui porte le numéro ES 74.

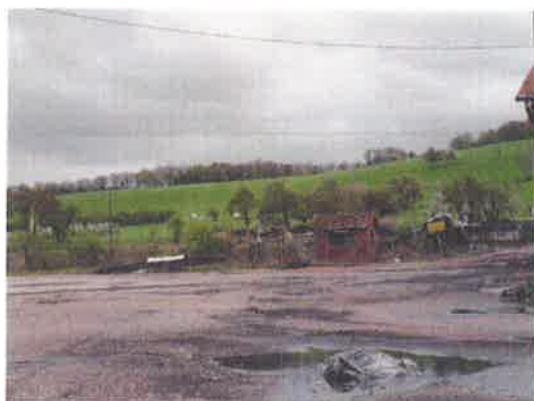
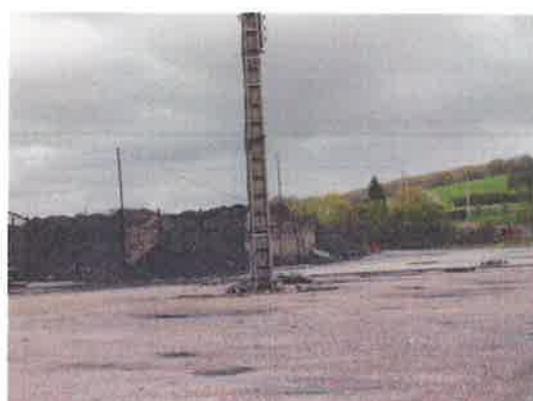
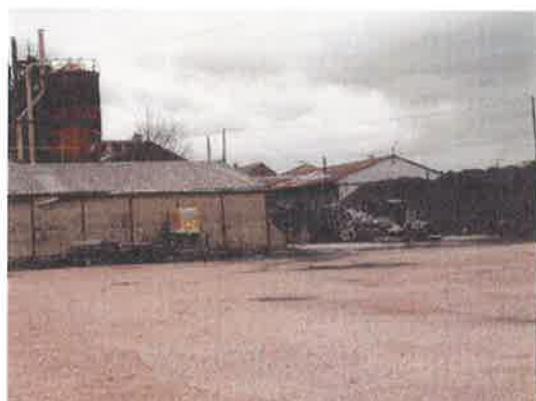
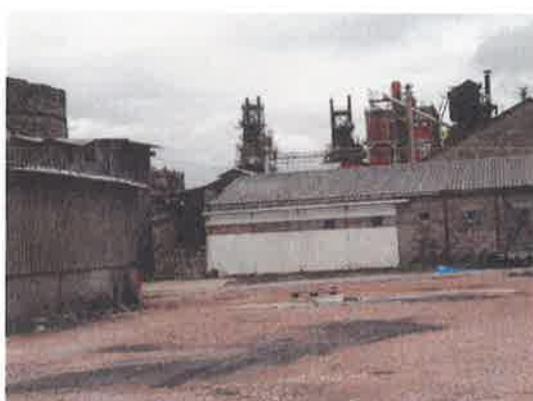
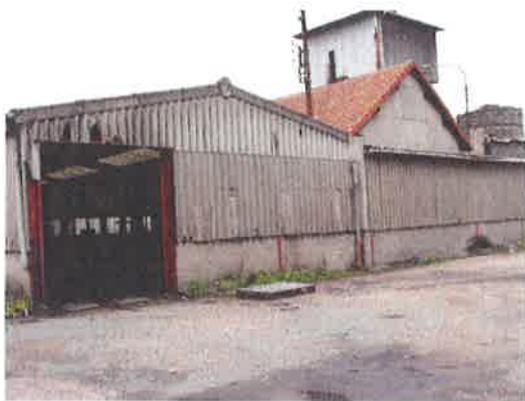
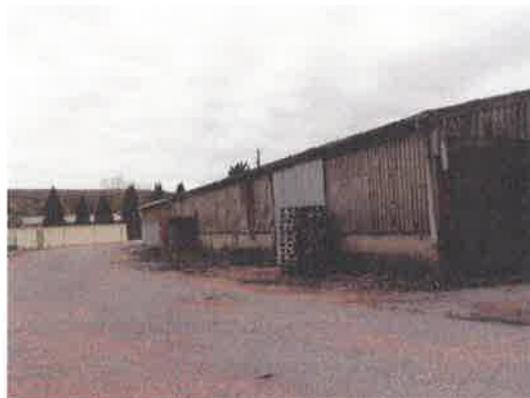
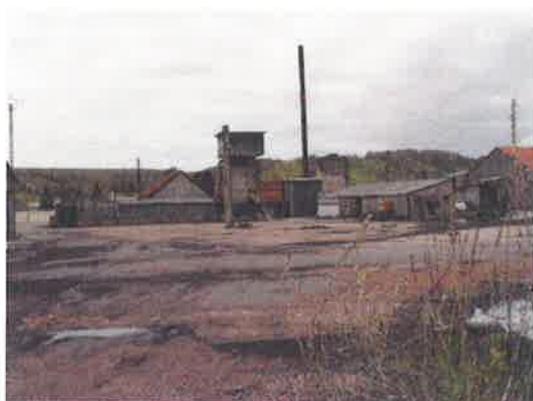
Clichés n° 55 à 61.

A titre d'illustration, je prends en forme panoramique le trajet de la situation des lieux avant la pose de cette future clôture :

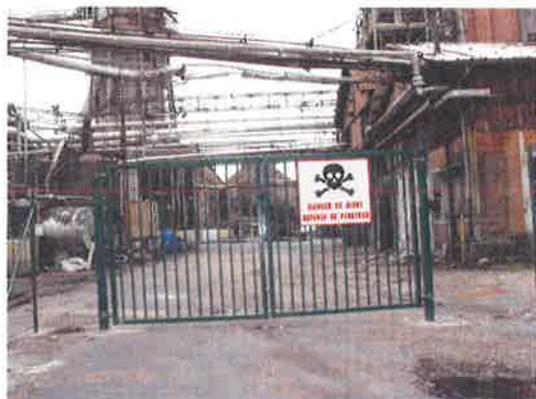
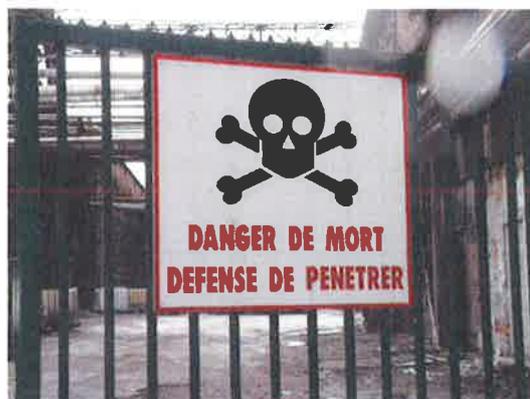
Les clichés n° 62 & 63 représentent la porte de sortie du site.

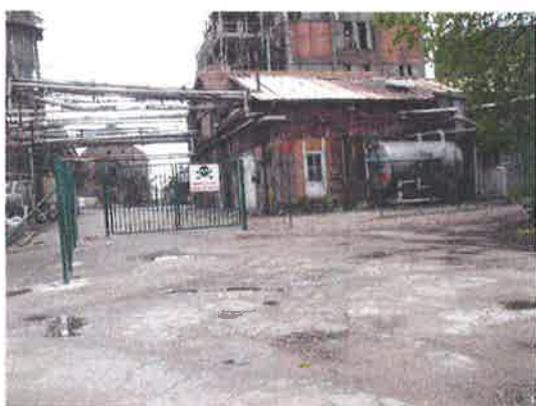
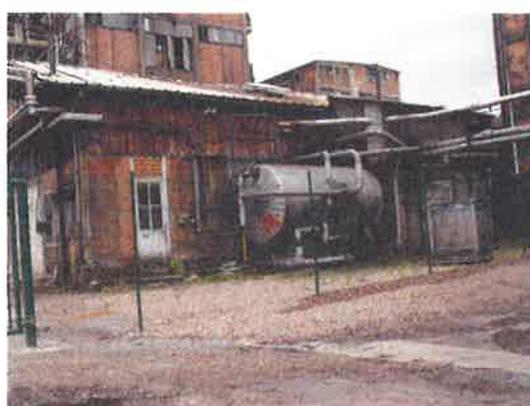
Les clichés n° 64 & 65 montrent la clôture d'enceinte séparative entre la Sté ECOPREM et le site LAMBIOTTE.

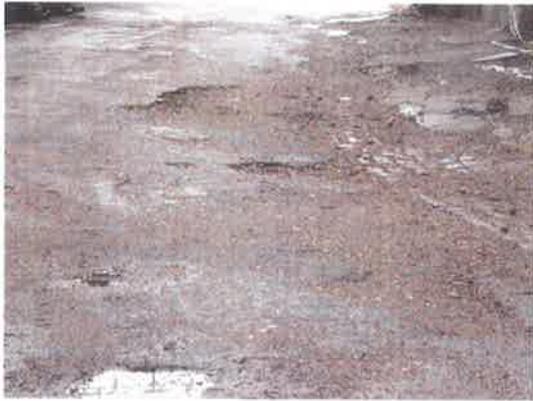
Cliché n° 66, en partie droite au sortir du site.

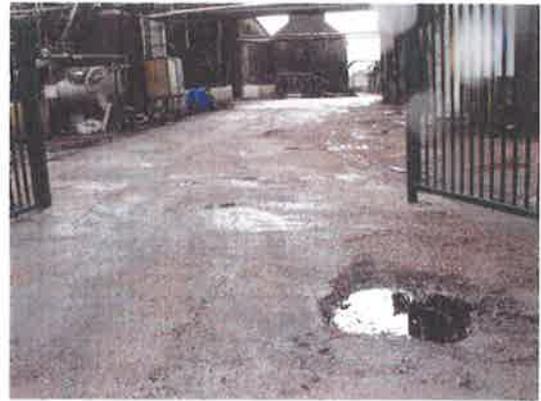
Cliché n° 67, en partie droite en entrant dans le site.

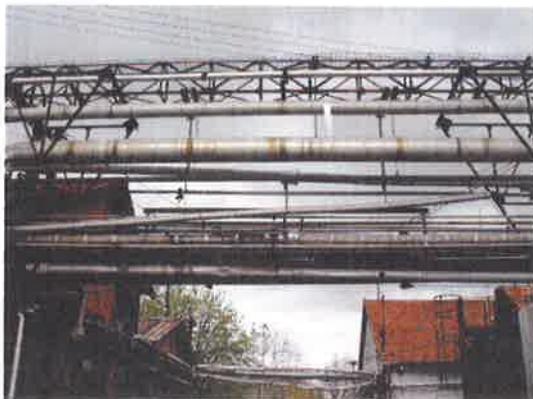
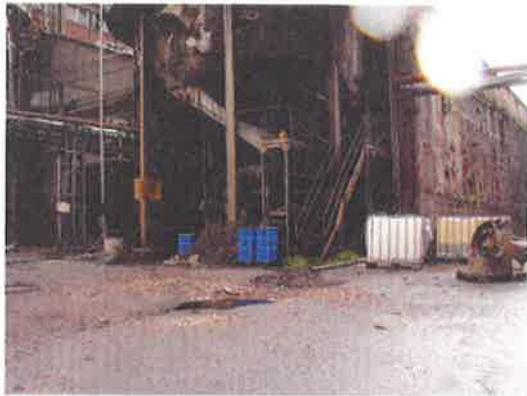
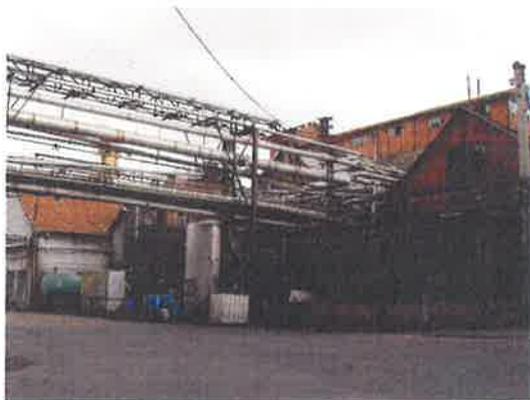
Les clichés n° 68 à 75 représentent la voie de desserte après l'entrée.

D'une manière générale, les installations sont très anciennes, affectées de rouille, les bâtiments sont vétustes.

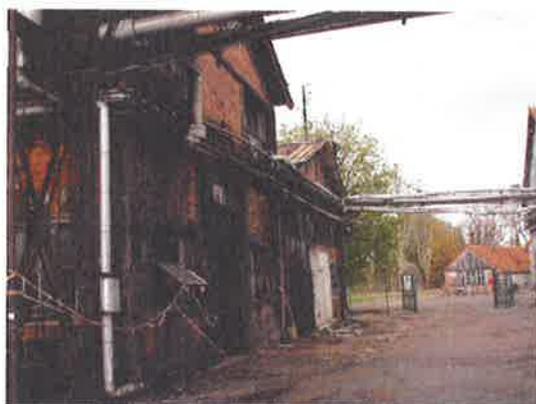
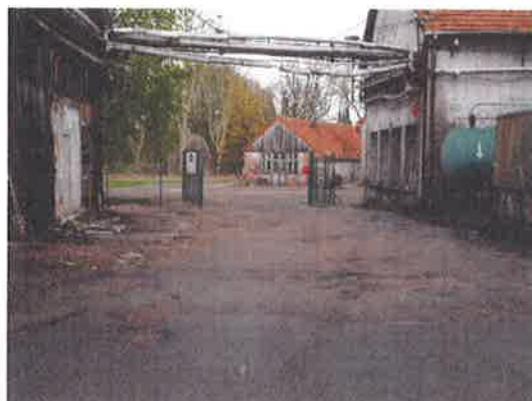
A cet endroit, il y a des effritements de l'enrobé très nets, des dénivelés et des nids de poule, dont certains de grande dimension.

Les clichés n° 76 & 77 représentent en vues opposées la sortie du site.
